DOI <https://doi.org/10.32447/20786662.48.2026.12>

## РИЗИКИ ПОЖЕЖНОЇ НЕБЕЗПЕКИ У ФОТОЕЛЕКТРИЧНИХ СИСТЕМАХ ТА ШЛЯХИ ЇХ МІНІМІЗАЦІЇ

## **FIRE RISKS IN PHOTOVOLTAIC SYSTEMS AND WAYS TO MINIMIZE THEM**

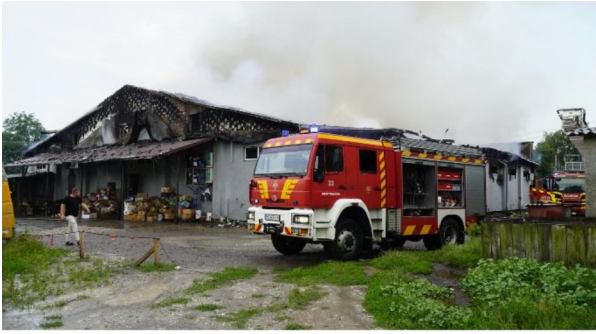
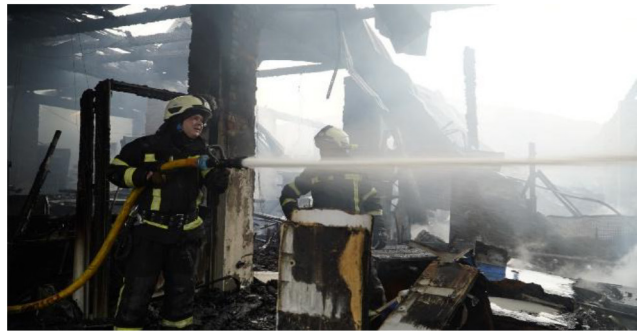
Рис. 1. Наслідки пожежі у Львівській області на ФЕС, де причиною стало ураження блискавки, м. Радохів, Львівська область, липень 2025

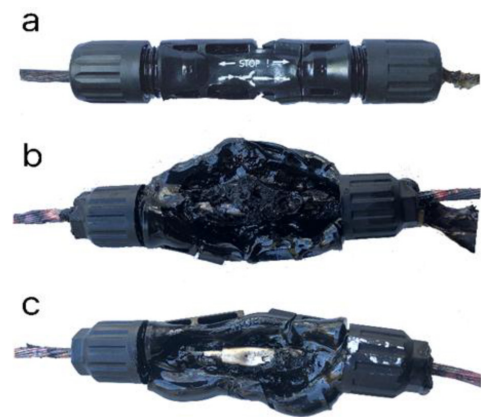
**Рис. 5. Фотоелектричні з’єднувачі типу MC-4 після проведеного випробування: а – зразок закордонного виробництва, b, c – вітчизняного**

створювалися струмові перевантаження, (сила струму, що протікала провідником та з’єднувачем, становила 110 А, на 35 хв змінили параметри на автотрансформаторі. Станом на 36 хв сила струму становила 160 А) [13].

З кожним наступним кроком зміни параметрів перенавантаження: температура та зовнішні ознаки цілісності з’єднувача та провідників змінювались.

Фотоелектричні з’єднувачі вітчизняного виробництва у порівнянні зі зразками закордонного – набагато гірше показали себе в умовах струмового перенавантаження. З’єднувачі вітчизняного зразка при стрімкій зміні сили струму втратили свою конструктивну цілісність через термічну деструкцію, при цьому інтенсивне димотворення збільшувалось зі зміною параметрів температури на з’єднувачі. Порівняльна характеристика з’єднувачів за результатами проведених досліджень наведена на рисунку 6.

Отже, як можемо побачити з'єднувачі закордонного зразка здатні витримувати струмове перенавантаження та при цьому не утворювати високих температур. Перспективним є також подальше дослідження вогнестійкості та інших показників пожежної безпеки фотоелектричних систем.

Враховуючи дані дослідження, з метою запобігання виникнення пожеж та подій на об'єктах ФЕС, а також попередження нещасних випадків (травмування, загибель), як власників так і пожежних-рятувальників проектування та експлуатація ФЕС повинно здійснюватися з урахуванням виконання базових вимог, що включають такі аспекти [10]:
