АНАЛІЗ ПОЖЕЖНО-ВОДНЕВОЇ БЕЗПЕКИ ТУРБОГЕНЕРАТОРНИХ ЗАЛІВ НА ЕНЕРГОБЛОКАХ ЕЛЕКТРОСТАНЦІЙ

Розглянуто випадки, пов'язані з вибухами водню, пожежами, зумовленими загоранням воднево-оливних сумішей, кабельних комунікацій, руйнуваннями турбоагрегатів та трубопроводів в машинних залах на теплових (ТЕС) та атомних (АЕС) електростанціях за останні десятиріччя. Проаналізовано характеристики конструкцій, пов'язаних з експлуатацією водню під тиском, а також можливі шляхи підвищення водневої безпеки на енергоблоках та гасіння водневих пожеж.

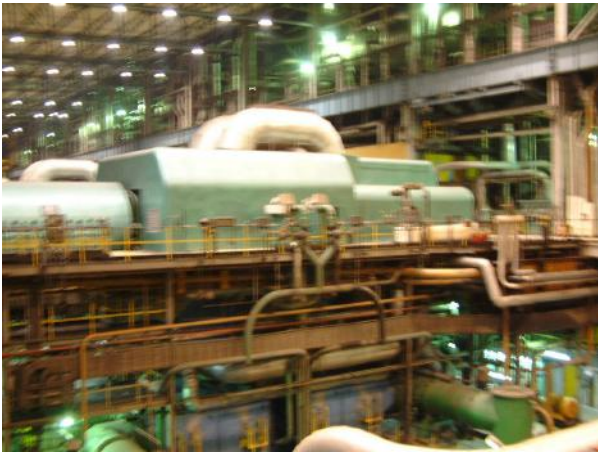
Рис. 1. Турбогенераторний зал ТЕС до вибуху

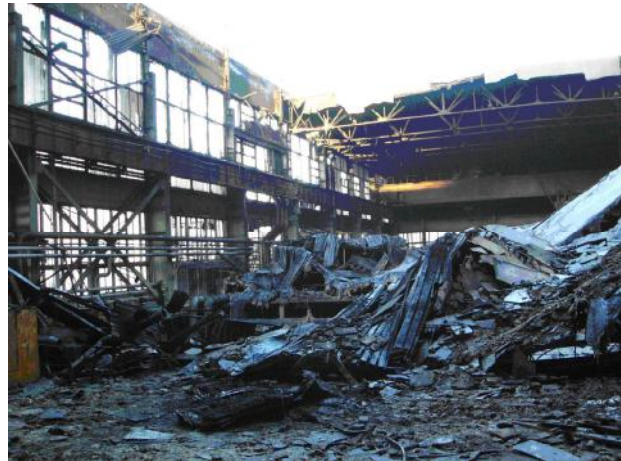
Рис. 2. Характер руйнувань після вибуху воднево-оливної суміші в турбогенераторному залі ТЕС

У грудні 2006 року на десятому блоці Рефтинської ДРЕС (Росія) (енергоблок потужністю 500 МВт) відбулось руйнування бандажного кільця ротора, що спричинило трифазне коротке замикання обмотки статора турбогенератора і призвело до утворення небезпечної концентрації газо-оливної суміші і гідродинамічного зриву, що спричинив виникнення пожежі з обваленням покрівлі машинного залу.
