*Р.С. Яковчук, О.І. Казітін, В.Б. Лоїк, О.Д. Синельников, Р.Р. Галанченко, О.О. Возняк
Львівський державний університет безпеки життєдіяльності*

АНАЛІЗ ЧИННИКІВ, ЯКІ ВПЛИВАЮТЬ НА ПОШИРЕННЯ ВОГНЮ КОНСТРУКЦІЄЮ ФАСАДНОЇ ТЕПЛОІЗОЛЯЦІЇ З ВЕНТИЛЬОВАНИМ ПОВІТРЯНИМ ПРОШАРКОМ

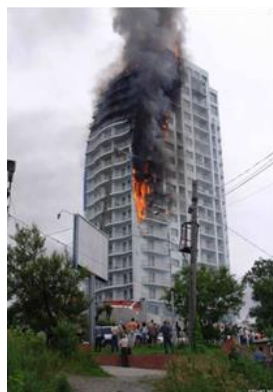
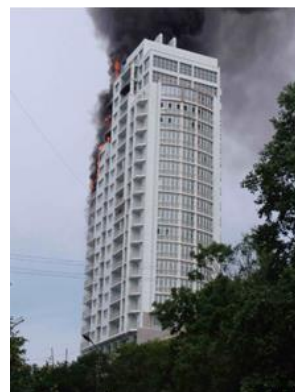
Рисунок 2 – Пожежа у житловому будинку комплексу "Атлантис" (РФ)

Пожежа в житловому будинку комплексу "Атлантис" (м. Владивосток), що виникла 21 липня 2007 року (рис. 2). В якості теплоізоляції у фасадній системі будівлі було застосовано пінополістирол. НС почалася з верхньої балконної плити 19-го поверху (похила частина фасаду). Ймовірна причина – порушення правил проведення вогневих робіт під час ремонту покрівлі, що призвело до потрапляння крапель палаючого бітуму в повітряний прошарок фасаду. Вогонь швидко поширився лавиноподібно вниз по фасаду.

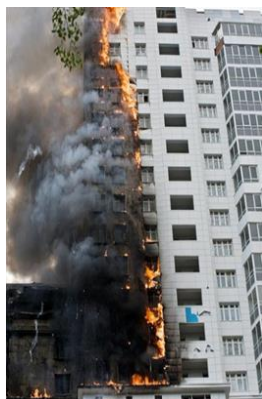
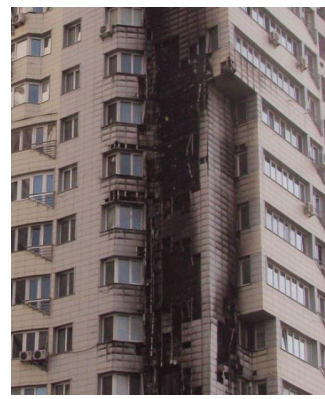
Рисунок 3 – Пожежа у житловому будинку в м. Києві (Україна)

Пожежа в житловому будинку по вул. Вадима Гетьмана, 1^б у м. Києві виникла 17 червня 2012 року (рис. 3) внаслідок займання сміття. Вогонь поширився по оздобленню фасаду будинку з 4-го по 25-й поверхи. Пожежа 30 травня 2013 року виникла внаслідок кинутого з верхніх поверхів недопалка, в результаті вогонь поширився по оздобленню фасаду іншої частини будинку з 2-го по 21-й поверхи.

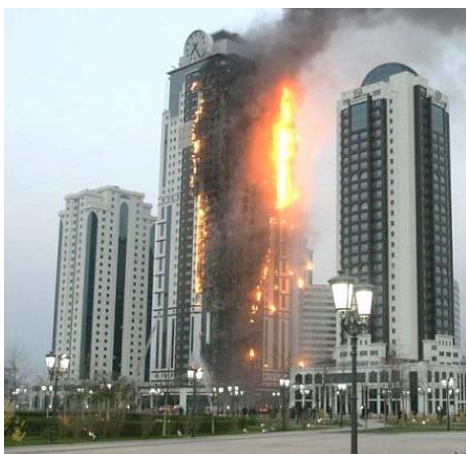
Рисунок 4 – Пожежа у готельному комплексі та бізнес центрі “Грозний-Сіті” (Чеченська республіка, РФ)

Пожежа в готельному комплексі та бізнес-центрі "Грозний-Сіті" (м. Грозний), що виникла 3 квітня 2013 року (рис. 4). Загальна площа пожежі становила більше 5,0 тис. м². Понад вісім годин пожежні гасили вогонь, що охопив майже 80% фасаду будівлі. Основними причинами її поширення по фасаду стали порушення під час проектування та монтажу навісної фасадної системи. Теплоізоляцію будівлі було виконано з горючого матеріалу «Alucobond», що має групу горючості Г4 (підвищеної горючості).

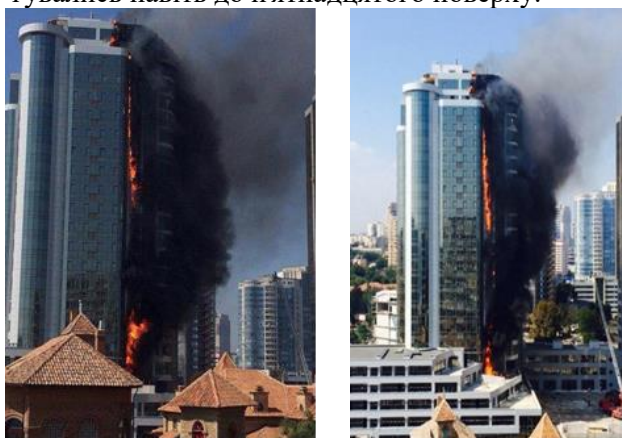
Рисунок 5 – Пожежа у житловому комплексі Gagarin Plaza-1, м. Одеса (Україна)

НС в житловому комплексі Gagarin Plaza-1 (м. Одеса), що виникла 29 вересня 2015 року на балконі останнього поверху внаслідок необережного поводження з вогнем під час проведення ремонтних робіт (рис. 5). Горіння розпочалося з мансардного поверху, після чого полум'я швидко поширилося до нижніх поверхів та охопило увесь периметр будівлі. Для локалізації пожежі знадобилося більше п'яти годин. У новобудові не було пожежних гідрантів, а пожежні драбини не дотягувались навіть до п'ятнадцятого поверху.

Однією з причин розповсюдження пожежі була невідповідність будинку державним архітектурно-будівельним нормам, зокрема використання горючих матеріалів для утеплення зовнішніх стін, відсутність пожежного водопроводу, пожежних гідрантів, систем пожежної сигналізації та пожежогасіння. Протягом трьох годин від її початку, вогонь поширився згори до низу на площу майже 3 тис. м², а палаючі фрагменти оздоблення фасадної системи розліталися на значну відстань. Під час гасіння пожежі троє співробітників пожежно-рятувальних підрозділів отримали травми. Внаслідок пожежі згоріло 80% фасаду.

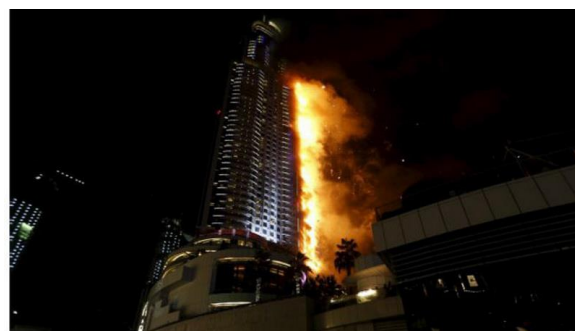
Рисунок 6 – Пожежа готель-хмарочоса «The Address Downtown», м. Дубаї (ОАЕ)

31 грудня 2015 року за кілька годин до святкування нового року в Дубаї сталася НС в хмарочосі «The Address Downtown» (рис. 6), розташованому поруч з найвищою будівлею в світі «Бурдж Халіфа». Вогонь, що виник на 20-му поверсі будівлі, поширився практично по всій висоті 63-поверхового готелю в центрі міста. Через сильний вітер полум'я швидко охопило всю будівлю. Згори на землю почали падати уламки згорілих конструкцій. Сотні людей були терміново евакуйовані, постраждало 15 людей.

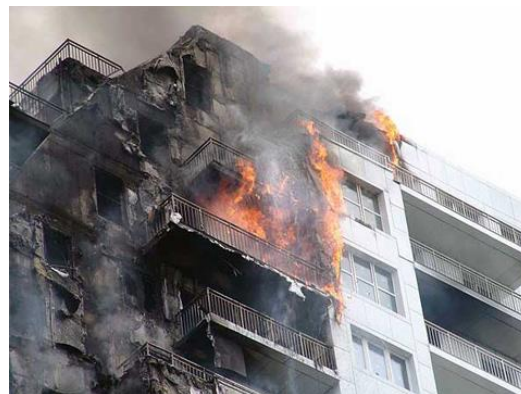
Рисунок 7 – Пожежа у 9-поверховій житловій будівлі, м. Тюмень (РФ)

Пожежа у 9-поверховій житловій будівлі у м. Тюмень, (РФ) виникла 8 січня 2018 р. (рис. 7). Під час капітального ремонту будинку підрядники використовували дешеві легкозаймісті облицювальні панелі групи горючості Г4. Полум'я за лічені хвилини охопило близько 1500 м² обшивки будівлі і частину покрівлі. В результаті пожежі будівля майже повністю обгоріла зовні.
